As pinturas do tecto em caixotões do coro-alto da antiga igreja de S. Salvador de Ramalde: investigar para intervir

Rita Rodrigues | José Ferrão Afonso

A nave da Igreja Paroquial de S. Salvador de Ramalde é revestida por um tecto de quarenta e cinco pinturas em caixotões que representam um ciclo historiado, executado por uma companhia artística.

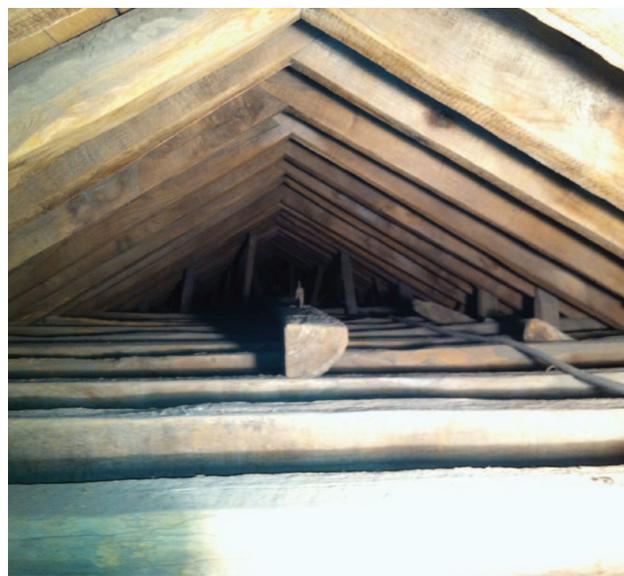
Fig. 5 – Estrutura de sustentação do telhado e do tecto em caixotões – câmara-de-ar.

Apesar deste tecto ter uma câmara-de-ar com uma altura que permite alguma ventilação, a acumulação de poeiras, sujidades e a propagação de ninhos de pássaros foi constante durante vários anos. (Fig. 5)

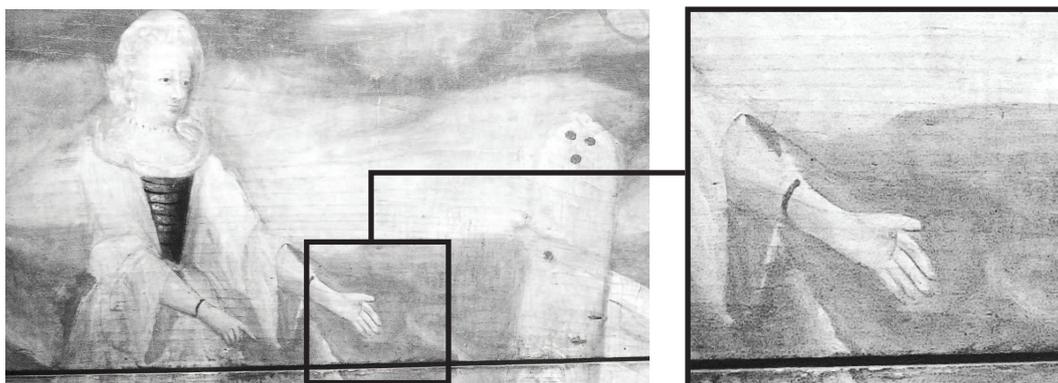
Para uma melhor compreensão de alguns pormenores do desenho, realizou-se uma fotografia de reflectografia de infravermelhos numa das pinturas, que possibilitou a confirmação das alterações da composição inicial, que terá sido feita a grafite. A mão da figura feminina está desenhada ligeiramente acima da que foi pintada. (Fig. 7)

Fig. 7 – Pormenor a fotografia infravermelho que evidencia a presença de desenho subjacente. (Foto: Luís Ribeiro)

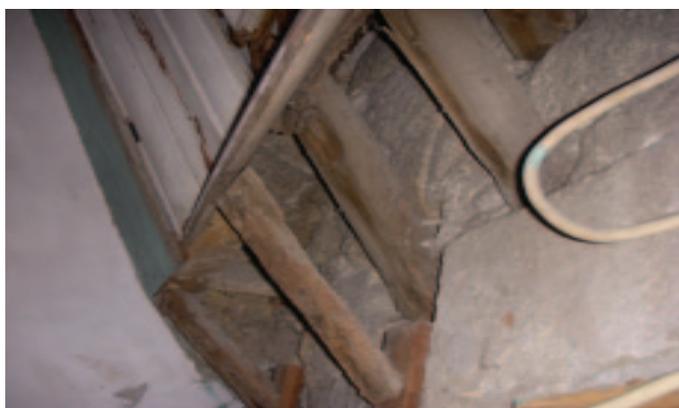
Fig. 7 – Aspecto da instabilidade das estruturas laterais que suportam os caixotões. Os barrotes de madeira com assentamento na parede lateral, já não cumpriam a função de sustentação por se encontrarem degradados.

Realçamos, também, a etapa de reforço do suporte das pinturas antecedida por uma inspecção atenta às estruturas, em que verificamos a necessidade de reformular o tratamento. Esta etapa consistiu na devolução da integridade física às pinturas, que foram muito atacadas pelos insectos xilófagos, e também, pelas condições físicas e climáticas inadequadas a que o conjunto pictórico esteve sujeito. Apesar de inicialmente se ter previsto realizar o tratamento apenas pela zona do telhado, após algumas inspecções detectaram-se problemas estruturais nas vigas de sustentação. Optámos por proceder ao desmonte de duas estruturas²⁴ de caixotões por forma a corrigir os sistemas de assentamento e a distribuição das forças de descarga estrutural do tecto. Adicionalmente efectuaram-se consolidações por injeção, com vista a reforçar a estrutura lenhosa.

²⁴ O reforço das estruturas ficou a cargo da equipa do Sr. António Costa em parceria com a empresa *LCMM* – Carpintaria e Marcenaria, Lda.. Foram aplicadas madeiras novas em castanho devidamente preparadas e reforçados pontos de assentamento nas paredes com aço galvanizado.

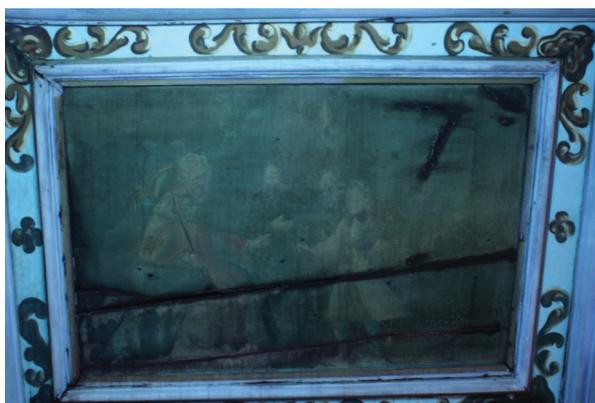
Fig. 8 – Fotografia a luz ultravioleta de uma das pinturas. Verifica-se a presença de repintes principalmente na zona das juntas.

O envelhecimento dos materiais consiste num factor que ocorre naturalmente, por acção de oxidação e foto degradação, embora possa por vezes ser travado ou diminuído, mediante a adopção de parâmetros de conservação adequados. Em alguns casos, a alteração dos materiais decorre sobretudo segundo reacções químicas e físicas, como é o caso da camada protectora. Segundo o exame efectuado a luz ultravioleta, observámos que a camada protectora apresentava uma fluorescência esverdeada específica dos vernizes de origem natural. (Fig. 8)

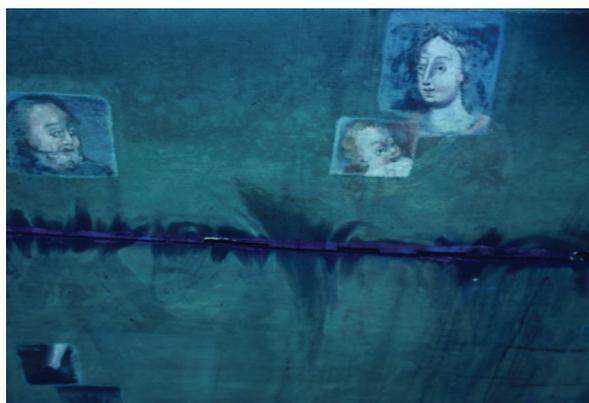
Fig. 9 – Fotografia a luz ultravioleta de um pormenor da pintura "Fuga para o Egipto" onde se registaram inúmeros repintes efectuados com um pincel grosso. Os testes de limpeza são também resultado de uma intervenção anterior.

das molduras é um exemplo, tal como a presença de inúmeros repintes sobre as pinturas, confirmados por fotografias a luz ultravioleta. Este exame foi fundamental para perceber a localização exacta de repintes e de algumas características da camada protectora. A pintura “*Fuga para o Egipto*” apresentava alguns testes de limpeza, resultantes de uma intervenção anterior, já realizada há alguns anos²³. (Fig. 9)

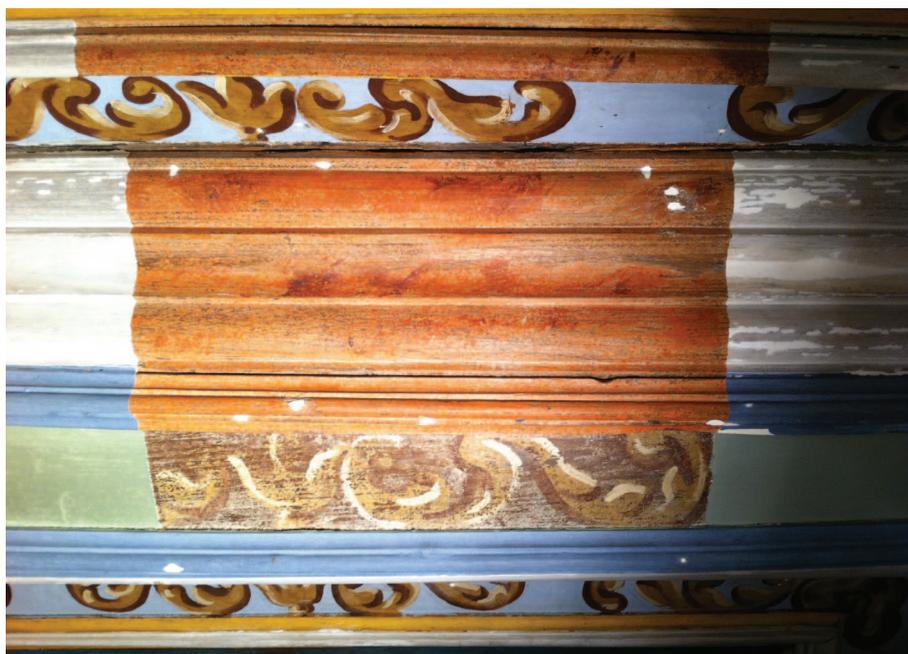
Fig. 10 – Zona de levantamento dos repintes onde se podem observar as camadas originais. Assim, debaixo da camada branca e azul encontra-se uma decoração marmoreada, e da camada verde, a decoração à base de elementos vegetalistas.

- Através de um dos exames de luz rasante, comprovámos a existência de um repinte total nas molduras, que possivelmente terá resultado de uma mera mudança de gosto. Ainda nesta fase de limpeza, e após ponderadas reuniões de equipa e da execução de testes de solubilidade, optámos por deixar um testemunho do original, de cerca de 60cm por 45cm numa das molduras que interliga dois caixotões. (Fig. 10) Este trabalho de levantamento do repinte tornou-se moroso uma vez que foi necessária a sua remoção minuciosa, por via mecânica (bisturi). Nesse repinte, e por baixo das camadas azul e branca, confirmámos a presença de uma pintura de marmoreado em tons avermelhados. Na zona pintada a verde encontrou-se uma decoração igual às molduras interiores.
