Restauração de um dente extensamente destruído. Caso clínico

Mestrado Integrado de Medicina Dentária – Universidade Católica Portuguesa

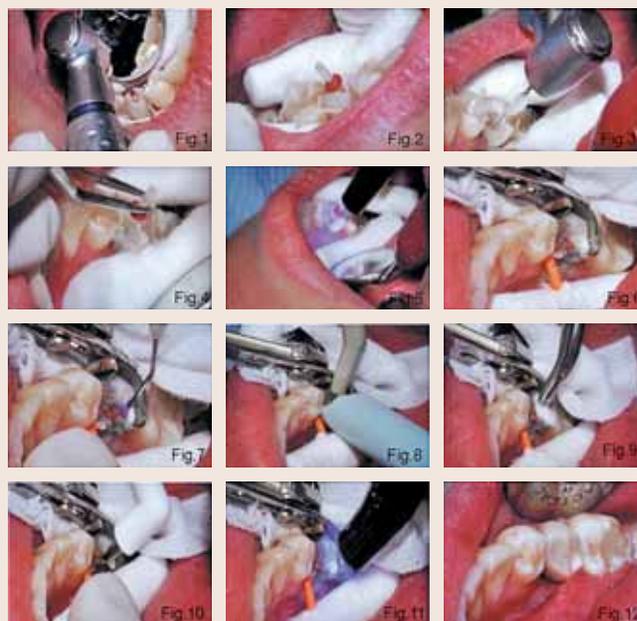
- Radiografia periapical inicial;
- Isolamento relativo, uma vez que a cavidade era infragengival na face lingual;
- Remoção da gutta com brocas de Gates e Peeso à ODM de 15 mm uma vez, que a ODMt do tratamento endodôntico foi de 19 mm (Fig. 1);

- Selecção do espigão, colocação no canal e verificação da adaptação (Fig. 2);
- Radiografia periapical com o espigão no interior do canal;
- Aplicação de adesivo no interior do canal e no espigão;

- Fotopolimerização do adesivo colocado no espigão durante 20 segundos;
- Aplicação do cimento dual no interior do canal com lântulo (Fig. 3);
- Colocação do espigão no interior do canal e fotopolimerização durante 20 segundos (Fig. 4 e 5);

- Corte do excesso do espigão com broca de cilíndrica diamantada;
- Colocação de matriz e cunha (Fig. 6);
- Condicionamento ácido com ácido fosfórico 38% durante 15 segundos na dentina e 30 segundos no esmalte (Fig. 7);

- Lavagem da cavidade com jacto de água durante 10 segundos (Fig. 8);
- Secagem da cavidade com bola de algodão (Fig. 9);
- Aplicação do sistema adesivo com pincel (Fig. 10);

- Selecção da cor com base na escala do kit Enamel Plus HFO da Micerium e restauração do remanescente dentário, cavidade de classe II (MO e L infragengival) pela técnica incremental (Fig. 11);

Na radiografia periapical final (Fig. 13) verificou-se selamento apical (a \approx 4mm do ápex) e uma boa adaptação do espigão ao canal. Foi restabelecida a função do dente, tendo sido obtida uma anatomia correcta. Esteticamente a cor obtida foi satisfatória (Fig. 12).
