Escultura funerária de Cristo Jacente da colecção do Museu de Santa Clara-a-Velha – tratamento estrutural

Maria Júlia Sobral da Fonseca | Fernando Manuel da Conceição Costa |
Carlos Monteiro

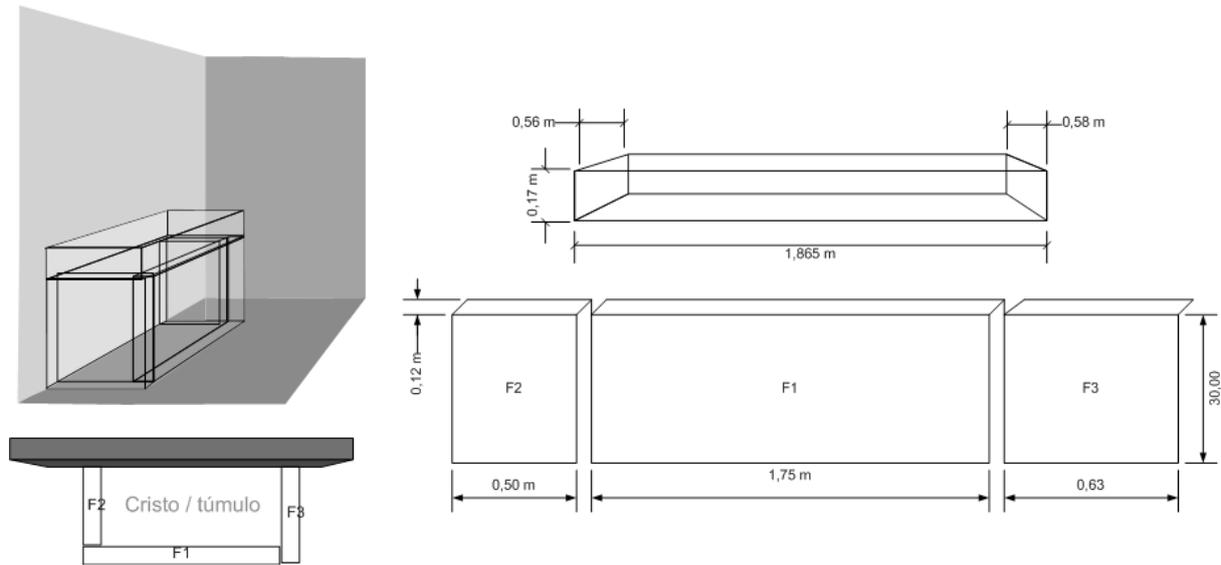
Figura 1 – Representação esquemática dos elementos constituintes da peça (articulação entre eles e dimensões).

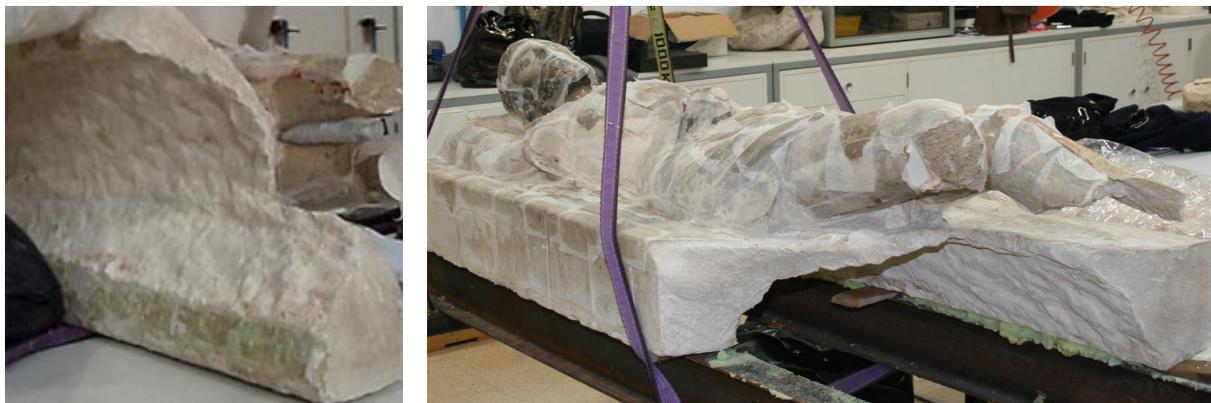
Figura 5 – Fotografias do decorrer do trabalho onde se pode constatar a espessura reduzida da peça na zona central da tampa.

serviam de base ao jacente e que com ele constituíam a tampa. Percebeu-se de imediato, que esta solução era inviabilizada pela diminuta espessura da massa calcária na zona central de assentamento do corpo (Fig. 5). Esta circunstância resulta do desbaste do tardo (para se tornarem mais leves peças de dimensão assinalável, facilitando adicionalmente a sua movimentação) – uma prática comum em estatuária em pedra. Mas, neste caso em particular, o desbaste atingiu (por ventura inadvertidamente), uma expressão exagerada em algumas zonas (como é o caso da zona sob as pernas), tendo apenas restado um par de centímetros, o que introduziu uma fragilidade estrutural que, não podia ser artificialmente vencida.

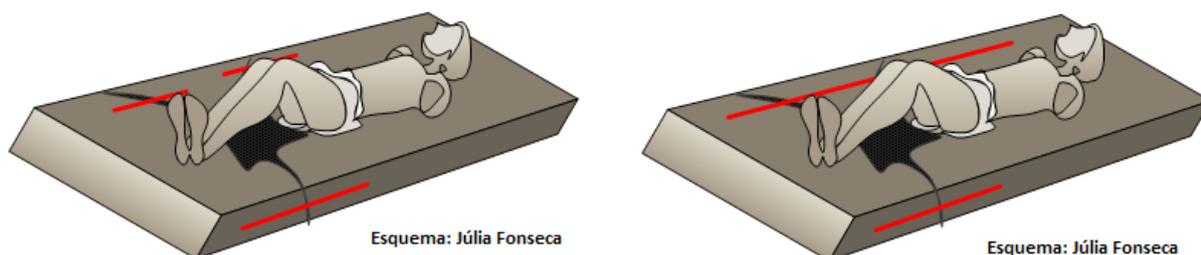
Figura 6 – Representações esquemáticas das Soluções 1A (3 pernos) e 1B (2 pernos).

Assim, apenas restava a zona das abas junto aos limites exteriores da tampa com espessura razoável para receber os pernos de reforço estrutural e de união entre os fragmentos. Antes de abandonar totalmente esta hipótese, chegaram a colocar-se duas variações (Fig. 6) uma em que os pernos (em número de três), uniam dois fragmentos de cada vez, e uma segunda, em que se optaria por um perno único para fazer a união dos três fragmentos do lado direito do Cristo, e outro adicional para o lado esquerdo. Concluiu-se que esta última era preferível por implicar menor fragilização da peça e conferir maior segurança ao transporte, mas era também de muito difícil execução, nomeadamente no que diz respeito ao alinhamento da furação nos vários fragmentos.

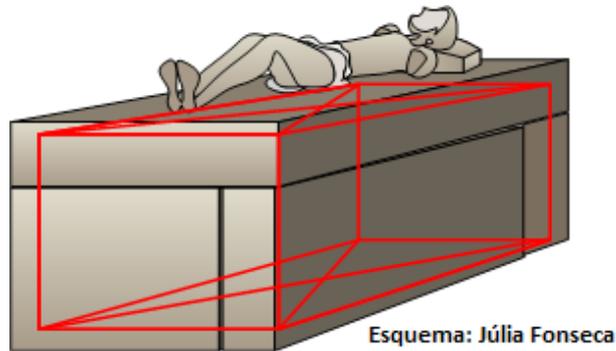
Figura 7 – Representação esquemática da solução 2:
suporte oculto pelos elementos originais.

No decorrer das várias discussões com especialistas em várias áreas (nomeadamente, de geologia e engenharia), também se avaliou a possibilidade de apostar num outro suporte que permitisse o encaixe (na exposição) dos elementos fracturados, o que tornaria desnecessária, ou pelo menos retiraria importância à colagem (Fig. 7). Neste caso, o afastamento desta solução deveu-se ao facto da articulação entre os vários elementos da arca tumular ser demasiado complexa para permitir a concepção de um suporte, que necessariamente, não poderia ser demasiado visível, permitindo a adequada exposição, no museu. Adicionalmente houve que lidar com a circunstância adversa do espaço destinado à peça no museu ser contra uma janela envidraçada o que não se ajustava ao facto da arca não possuir um dos faciais por estar originalmente adossada à parede.

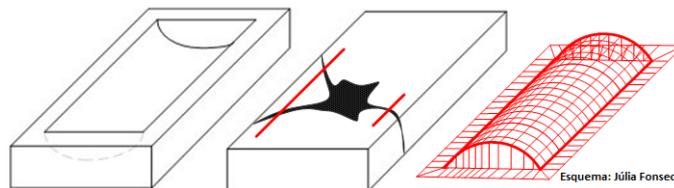
Figura 8 - Representação esquemática da solução 3, utilização de suporte amovível
(e adaptado ao tardo) em conjunto com a aplicação de pernos.

Por outro lado (Fig. 8), estudou-se a execução de um suporte exterior, a colocar pelo tardo, completamente adaptado em relação ao mesmo, e sem interacção com a pedra, de forma a assegurar que o peso dos fragmentos fosse melhor repartido e, as tensões provocadas se afastassem das fracturas já existentes e da zona central (mais frágil estruturalmente).

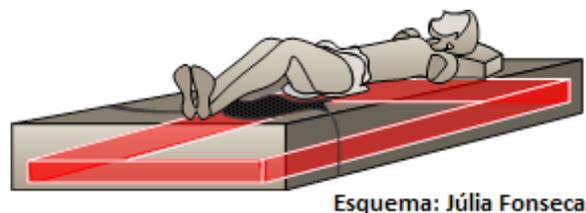
Figura 9 - Representação esquemática da solução 4/final,
posicionamento do elemento metálico no interior da tampa.

Por fim, foi considerada pela equipa, viável e exequível, a solução adoptada, em que um elemento metálico colocado pelo interior, num sulco com uma dimensão ligeiramente superior ao dos limites da base, percorre o seu contorno na zona de maior espessura (Fig. 9). Esta solução evitou a colocação de pernos nos restantes elementos fracturados e a sua consequente fragilização. Estes fragmentos estão apenas unidos por justaposição e as fracturas oclusas com argamassa.

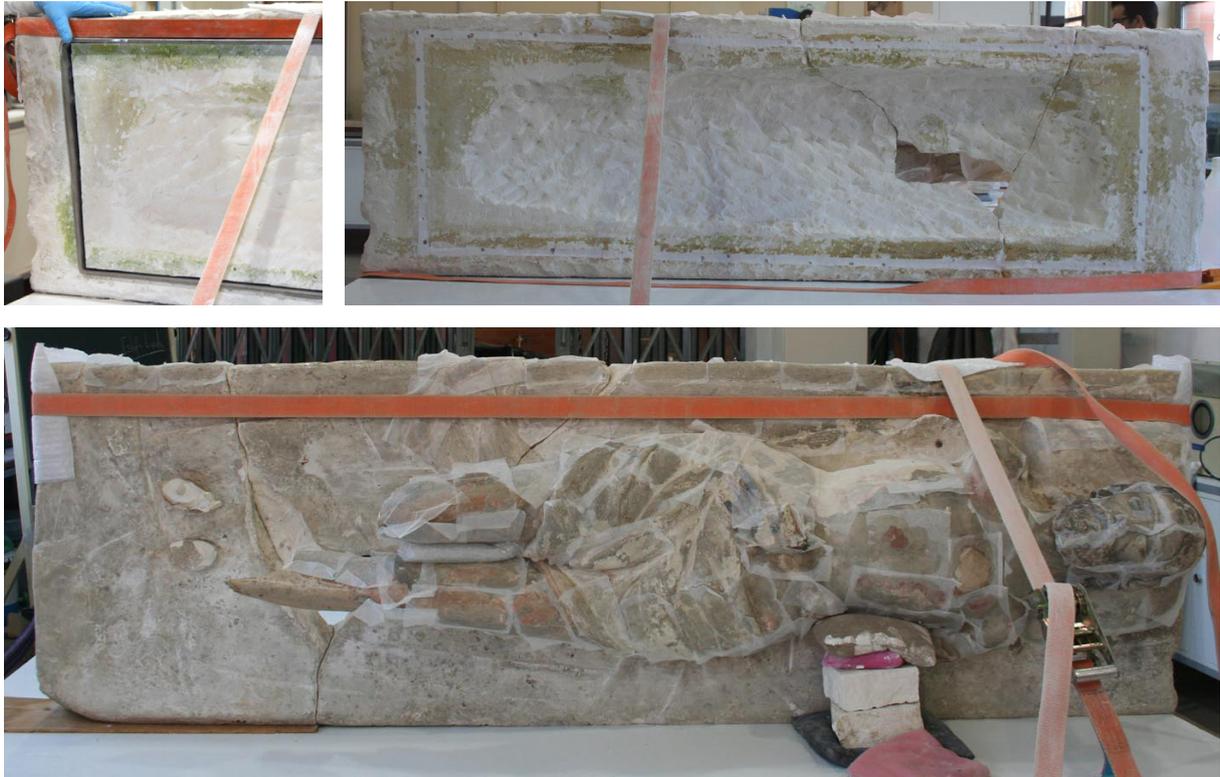
Figura 10 – Fotografias do decorrer dos trabalhos. Da esquerda para direita e em baixo, respectivamente: sulco e inserção de barra metálica; Finalização pelo tardo, após injeção da resina; Reposicionamento sobre o lado esquerdo, com justaposição de fragmentos.

Escolhida a solução que melhor servia os propósitos em questão, tratou-se da sua execução, começando por moldar uma barra de inox de secção rectangular (AISI 304, 40x8mm). Esta barra foi unida por soldagem num dos lados menores, ao centro, para minimizar eventuais fragilidades intrínsecas. Para inserir esta barra/cinta foi feito um sulco com cerca de 5 cm de profundidade e 3 cm de largura a toda a volta da base da tampa, na zona de maior volume de pedra, com recurso a serra de corte. Sendo esta uma operação delicada, começou-se por delimitar os espaços envolvidos, recorrendo depois a um escopro para uma remoção mais controlada dos múltiplos segmentos. Após vários ajustes consecutivos, foi conseguida a inserção completa e nivelada da cinta no sulco, com uma folga mínima no interior do sulco (cerca de 0,5 cm) para cada lado, e ligeiramente maior (cerca de 0,8 cm) para a superfície do tardo (Fig. 10).

Confirmada a adequação do posicionamento da cinta face ao sulco, ao longo de toda a sua extensão, tinha de ser feita uma oclusão temporária do dito sulco, de forma a permitir a injeção da resina que iria ocupar todos os vazios entre a cinta e a pedra, no interior do sulco. Optou-se inicialmente pela utilização de placas de cera de dentista, que mais tarde foram reforçadas com gesso aplicado sobre uma rede fina de plástico, por virtude da assinalável tensão observada. Nesta operação, pela coincidência da existência de resíduos de espuma de poliuretano sobre a superfície da pedra, nenhum destes materiais entrou em contacto directo com a peça. Para que a injeção da resina fosse o mais uniforme possível foram feitos orifícios adicionais, para além dos envolvidos na injeção propriamente dita, de forma a permitir a libertação do ar encerrado no interior do sulco. Alguns dias após a injeção e confirmada a cura da resina, foram retirados o gesso e a cera e niveladas todas as pequenas imperfeições, de forma a permitir que a tampa assentasse sobre os restantes elementos da arca, como originalmente. Confirmando-se a eficácia dos procedimentos efectuados, a tampa foi recolocada sobre o tardo na posição que lhe é natural.

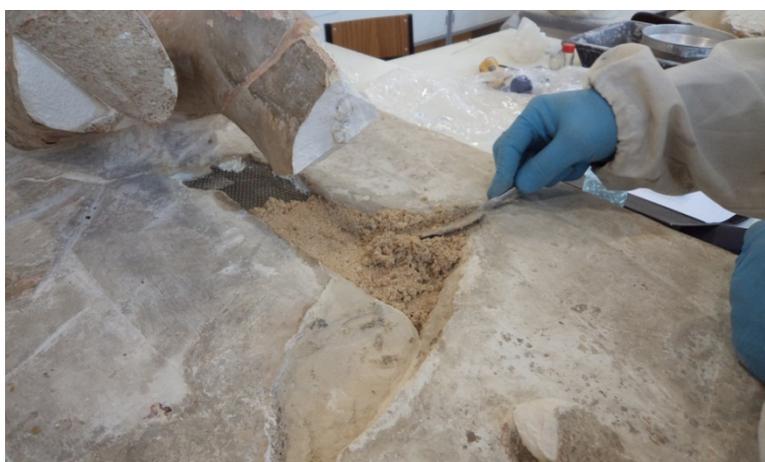
Figura 11 – Fotografia do decorrer dos trabalhos.
Oclusão lacuna sob pernas (camada mais grosseira).

Para se entender a tampa como um bloco, obstava, ainda, a grande lacuna entre os vários elementos constituintes da tampa, localizada sob as pernas (Fig. 11). Para resolver este

problema, foi “recortada” uma rede fina de aço inox com um contorno semelhante ao vazio observado, que foi, posteriormente, fixada com alguns pontos de resina à pedra. Sobre este suporte colocou-se uma primeira camada de argamassa grosseira, de preenchimento, com um traço de 1:3 em volume, usando cal hidráulica e uma mistura de agregados (APAS 20 e 30). Colmatado, desta forma, cerca de 90% do volume do vazio, o restante foi depois nivelado ao limite da superfície superior da tampa, usando uma argamassa mais fina, com um traço de 1:2 em volume, em que os agregados utilizados (em igual proporção) foram o pó de mármore e o pó de Pedra de Ançã. Esta última camada de argamassa de finalização, foi pré-tonalizada com pigmento natural sombra de oliveira”, numa tentativa de evitar a integração cromática posterior.

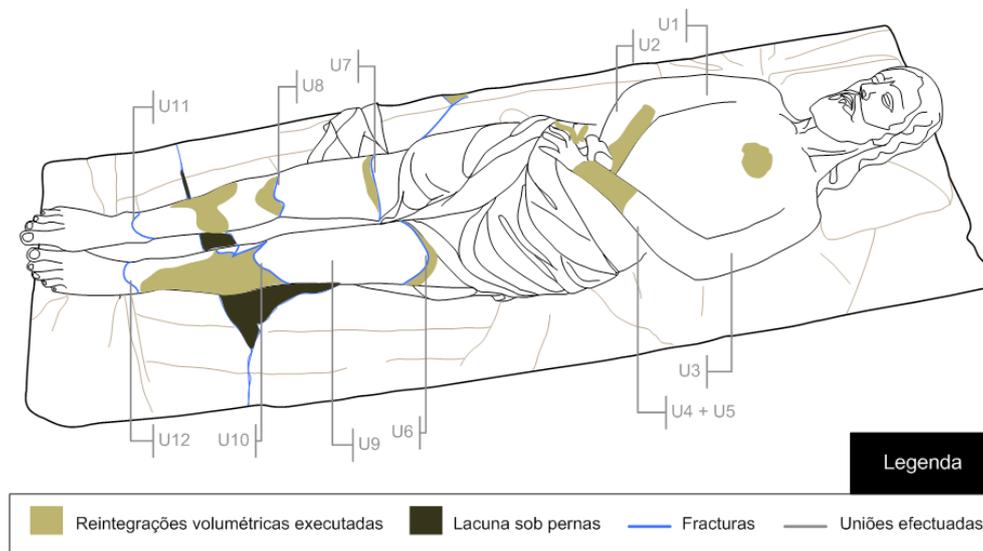
Figura 12 – Mapeamento dos trabalhos efectuados e identificação das uniões (U) refeitas.

Resgatada a unidade da tampa como bloco único e coeso (pelo menos do ponto de vista do reforço estrutural), reuniram-se as condições necessárias para a recolocação e uniões dos vários fragmentos que inicialmente se tinham isolado. Sobre este aspecto (tal como já se referiu anteriormente no que concerne à diversidade de materiais utilizados nos restauros anteriores), depararam-se os autores com uma grande diversidade de situações, pelo que apenas nos referimos aqui, àquelas, que, entre as 12 efectuadas, despertaram maior interesse (Fig. 12).

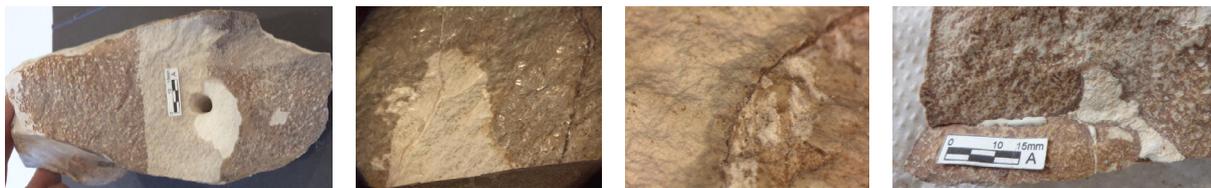
Figura 13 – Fotografias do decorrer dos trabalhos. Aspectos das superfícies de colagens das fracturas dos braços. Da esquerda para a direita: Grude parcialmente removido deixando visível camada de resina industrial. Aspecto dessa resina ao microscópio, superficial; e penetração em profundidade; vestígios dessa resina por entre fragmentos unidos com grude.

As uniões (Fig. 13) dos antebraços (U1 e U3) com o corpo foram as que menos dúvidas de colocação nos puseram; no entanto o antebraço direito (U1) tinha menores pontos de apoio e transmitia pior alinhamento ao braço, do que o esquerdo. Refira-se, em relação a estas uniões, que foi removida mecanicamente uma camada do que parece ser uma resina industrial relativamente recente, aplicada sob o grude e outros adesivos, que resultou numa perda mínima de material, mas introduziu alguma incerteza, numa recolocação que deveria ser mais simples. A decisão de remoção foi tomada porque a camada de resina era bastante espessa e de superfície vítrea (com alguns milímetros de impregnação dentro da pedra), o que dificultava a união. No que diz respeito aos braços (U2, U4 e U5), também colocados sobre o corpo, não se revelaram os mais complicados, ainda que o direito ficasse na posição final que não corresponde à original. Talvez por causa dos vários direccionamentos errados das furações existentes, incontornáveis, querendo-se optar-se pela sua re-utilização, constatou-se que os desvios aumentavam progressivamente na direcção das mãos, tornando o reposicionamento eficaz de ambas, difícil e muito duvidoso. Só mesmo através da reconstituição volumétrica (neste caso, mais re-execução) dos segmentos referentes aos pulsos – inexistentes, a união era possível e mesmo assim pouco natural. Esta solução foi ensaiada, mas a solução definitiva foi remetida para uma discussão com a tutela sobre os aspectos éticos envolvidos. Nas mãos, apenas foi fixado um fragmento do dedo anelar direito (existente) aproveitando-se a furação pré-existente. Da mão esquerda, só existe uma pequena parte com as furações correspondentes aos dedos, que não existem.

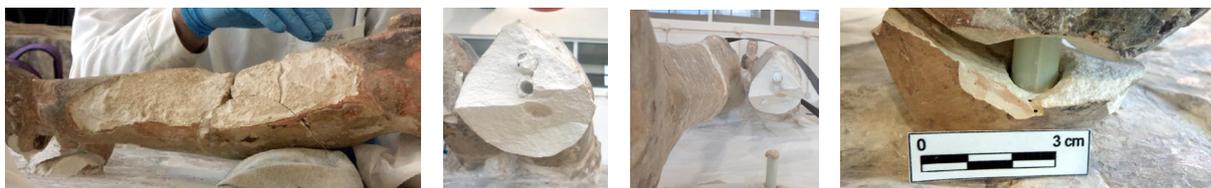
Figura 14 – Fotografias do decorrer dos trabalhos. Aspectos das uniões das pernas: ensaio dupla colagem perna direita multi-fracturada. As três furações preexistentes no joelho esquerdo; as mesmas furações e o apoio do calcanhar correspondente; ensaio do posicionamento do calcanhar esquerdo.

Apesar de todas as dificuldades que anteriormente se relataram, foi nos membros inferiores que se encontraram os maiores desafios (Fig. 14). Ao longo de todo este processo manteve-se sempre como metodologia base, a reutilização dos orifícios pré-existent, com o objectivo de minimizar o impacto potencialmente danoso de novas furações, o que só não se conseguiu totalmente no tratamento dos membros inferiores. Foram duas as situações mais complexas: a união das pernas com os calcanhares (U11 e U12) - devido ao desvio que a fixação provisória da tampa aos carris provocou, e a união entre a perna e joelhos esquerdos (U9 e U10) - uma situação complicada que requereu cuidados especiais. Na verdade, no último caso, não existia apenas uma furação, mas três que pretendiam fixar dois fragmentos: por um lado, não havia espaço para mais furações e por outro, tínhamos poucas certezas que refazer qualquer uma delas fosse suficiente e eficaz para unir os fragmentos envolvidos. Decidiu-se avançar tendo-se conseguido a remontagem deste e de todos os restantes fragmentos existentes.

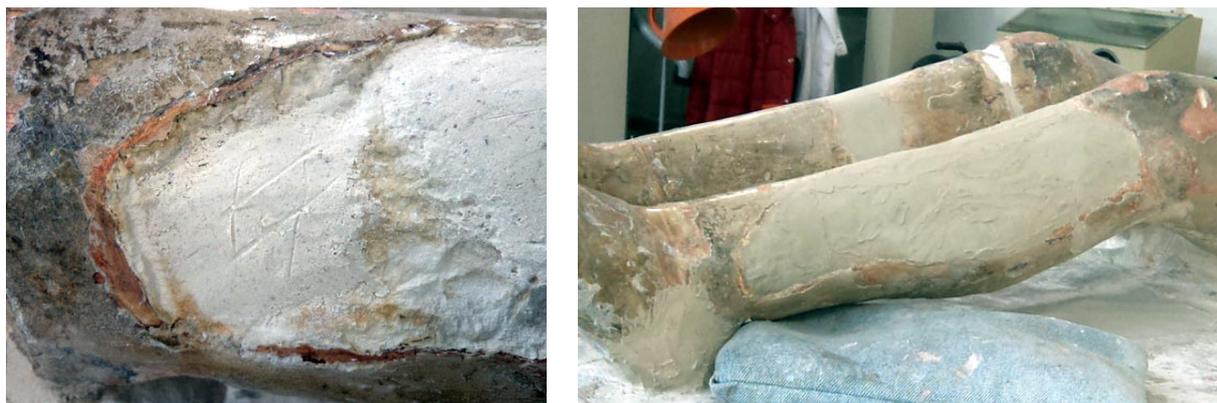
Figura 15 – Fotografias do decorrer dos trabalhos. Da esquerda para a direita: argamassa de base para preenchimento volumétrico; e finalização com pasta de gesso tonalizado.

Como referido o anteriormente, todas as massas de grude ou resina de poliéster encontradas, de dimensão razoável, ou com sinais de desunião do suporte pétreo tinham sido removidas, o que originou algumas lacunas volumétricas que interferiam na interpretação estética da obra. Estão neste caso, lacunas de dimensões máximas reduzidas (cerca de 10 cm), mas por vezes profundas (até cerca de 2 cm), como por exemplo, junto aos joelhos, e outras de maior ou menor dimensão, mas de pouca profundidade (Fig. 15). No caso das primeiras aplicou-se em primeiro lugar, mais uma vez, a mesma argamassa de finalização da lacuna maior sob as pernas, mas agora não tonalizada e deixando apenas 0,5 cm para o nível da

superfície da pedra. Sobre esta foi aplicada uma camada de pasta de gesso pré-tonalizada numa tentativa de minimizar as reintegrações finais. Refira-se que foi colocada a hipótese de se optar por uma reintegração mais técnica (do tipo do *tratteggio* ou pontilhismo), mas não se conseguiram reunir os consensos necessários quanto à apresentação final, pelo que se abandonou esta opção. Para se obter um sub-tom uniforme para integrar as lacunas pictóricas, foram encontradas duas gradações-base de cinzento, obtidas pela mistura de pasta de preenchimento Modostuc® com pigmentos naturais, correspondendo às duas cores dominantes na cromia mais recente, um cinzento claro, mais quente e próximo do tom de pele (no caso, de jacente), e outro, cinzento-escuro, mais próximo da coloração necrótica e fria, que a figura ostenta junto às extremidades. Para todas as situações encontradas a utilização das duas gradações base, ou a mistura entre ambas em percentagens de 25%, 50% ou de 70%, (numa paleta reduzida a um total de cinco hipóteses) mostrou-se convincente. Refira-se ainda que se obtiveram as duas gradações-base utilizando-se apenas seis pigmentos: "Sombra de Oliveira", "Pardo Antílope", "Fawn Ocre", "Azul Ultramarino", "Azul Cerúleo" e "Ocre Francês".

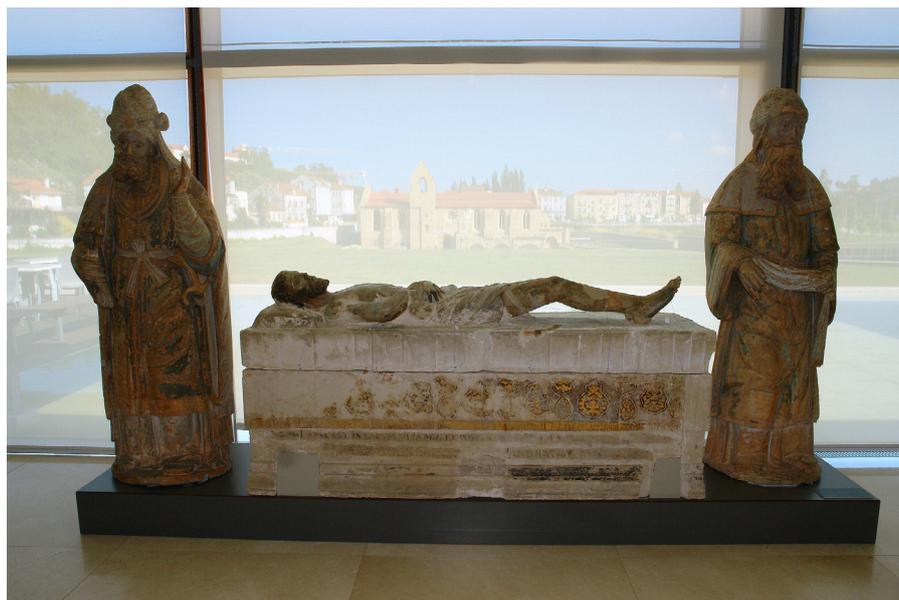
Figura 16 – Fotografia da escultura de *Cristo jacente* em exposição no centro Interpretativo do Mosteiro de Santa Clara-a-Velha.

restantes elementos que constituem o túmulo. Apesar de estruturalmente invasiva não tem impacto estético no observador. Para além disso, resolveu pela mera justaposição, dispensando qualquer outra fixação de todos os fragmentos da tampa. Numa apreciação global conseguiu-se um equilíbrio entre o que foi intervencionado e o que foi evitado, o que permite vaticinar a sua conservação nas próximas décadas, em condições de exposição mais dignas e promotoras dos valores simbólicos e estéticos que lhe são inerentes (Fig. 16).
