Infrastructural threats to the nature tourist – The case of the Serra da Penha

Ameaças infra-estruturais ao turista de natureza – O caso da Serra da Penha

Maria José Magalhães*
Sérgio Tenreiro de Magalhães**

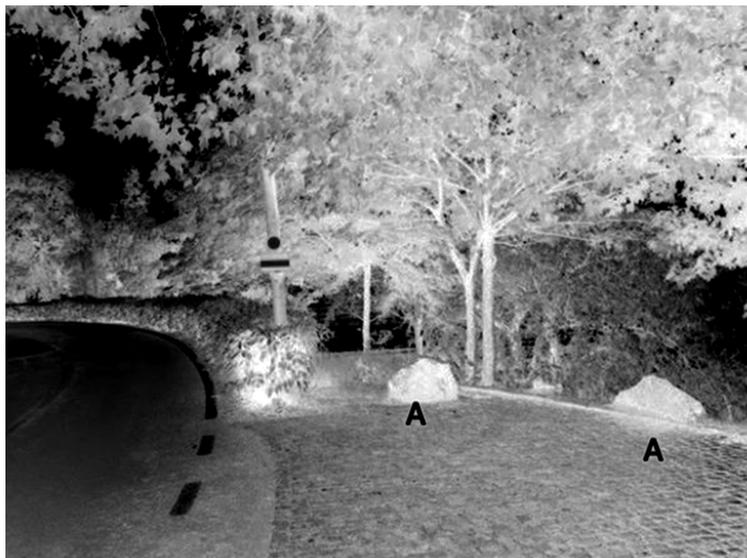
Figura 2 - Miradouro junto ao Teleférico

Chegados à zona junto ao teleférico, surge um pequeno miradouro que não apresenta protecção relativamente a quedas, tem apenas algumas pedras espaçadas (identificadas com a letra A na Figura 2), a assinalar pontualmente o limite do pequeno miradouro. Pode-se verificar na Figura 3 o elevador declive que se observa a partir deste miradouro.

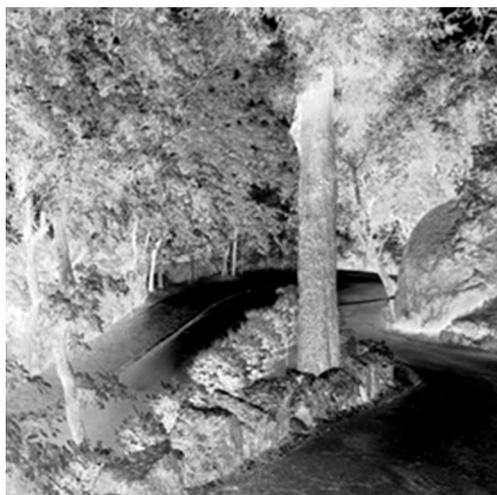
Figura 4 – Acesso ao Miradouro Pio IX

Continuando o percurso, para chegar ao “Ponto 3. Pio IX”, a subida tem alguma inclinação e o pavimento é irregular (Figura 4). Embora se possa aceder ao local de automóvel, note-se que o PR3 é um percurso pedestre. O pavimento irregular é uma característica normal num percurso de montanha, pelo que o turista deverá estar alertado para o risco inerente. No entanto, a circulação automóvel em percursos pedestres introduz uma ameaça que conduz a um risco acrescido, essa sim digna de nota.

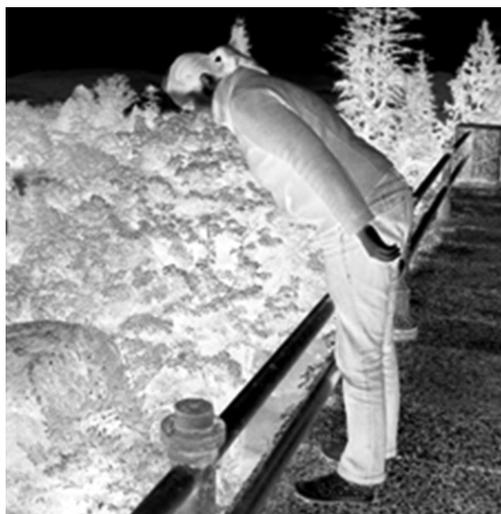
Figura 5 – Protecção do Miradouro Pio IX

No Miradouro Pio IX, a paisagem sobre a cidade de Guimarães é magnífica, sendo um sítio muito visitado, quer por turistas quer pelos habitantes da cidade, sendo aproveitado para alguns momentos de descanso e lazer. As infra-estruturas de protecção, relativamente à altitude, que se encontram no Miradouro, são constituídas por barras horizontais de metal com pouca altura (Figura 5).

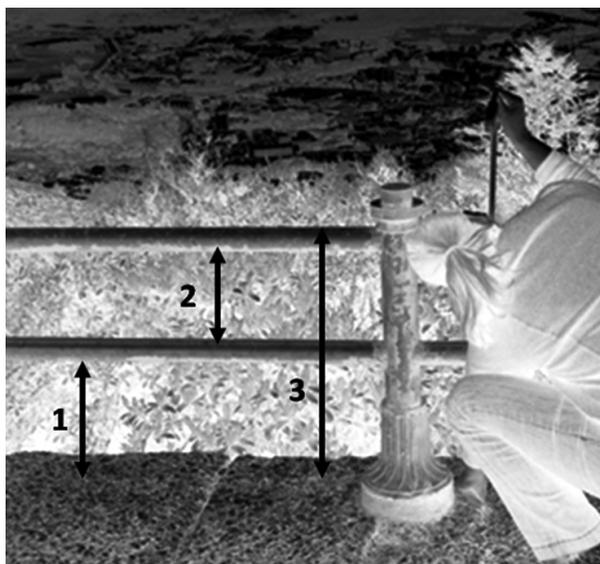
Figura 6 – Guarda do Miradouro Pio IX

A distância do solo à primeira barra da guarda é de 37cm (distância assinalada pelo número 1 na Figura 6), sendo a distância máxima admissível pela norma portuguesa NP 4491:2009 de 5cm a 7.5cm; a distância entre as duas barras da guarda é de 23cm (distância assinalada pelo número 2 na Figura 6) e a altura do chão ao cima da guarda é de 72.5cm (distância assinalada pelo número 3 na Figura 6), sendo a altura mínima admissível pela norma portuguesa NP 4491:2009 de 1.10m e não é permitida a existência de elementos horizontais. A existência de barras de metal colocadas na horizontal das guardas permite a sua escalada, o que não é indicado para locais onde esteja prevista a presença de crianças, como é o caso, já que este local, para além de fazer parte do percurso pedestre PR3, é visitado por outros turistas, que frequentemente se deslocam em família.

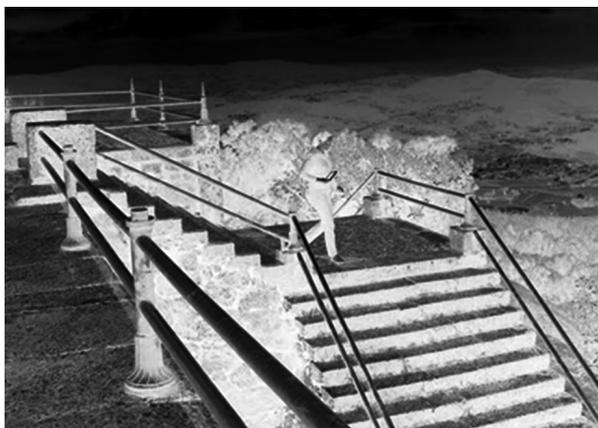
Figura 7 - Escadas no Miradouro do Pio IX

Do “Ponto 3. Miradouro Pio IX” pode-se continuar o percurso descendo umas escadas (Figura 7).

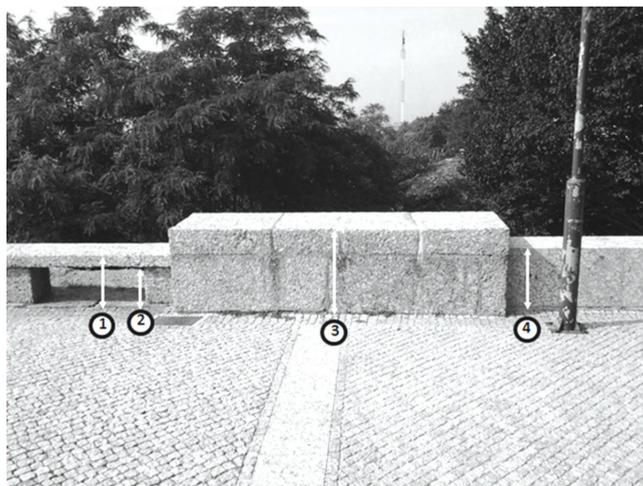
Figura 12 – Protecções existentes do lado direito do Santuário

As protecções existentes nas zonas laterais do Santuário são similares: iguais, mas com o padrão invertido. A Figura 12 apresenta a protecção do lado direito do Santuário e respectivas medições, que têm os mesmos valores da protecção existente do lado esquerdo.

As distâncias das protecções existentes nas zonas laterais do Santuário estão identificadas com os números 1, 2, 3 e 4, sendo os seus valores os apresentados na Tabela 1.

Distâncias assinaladas na Figura 6	Valores medidos (cm)	Valores segundo a Norma NP 4491:2009 (cm)
1	41	110
2	30	5 a 7.5
3	64.2	110
4	48	110

Como se verifica pela análise da Tabela 1, nenhum dos valores das guardas está de acordo com a norma NP 4491:2009, apresentando valores de altura da guarda mais baixos que os previstos e uma distância do chão até ao elemento estrutural de protecção de quatro vezes superior ao valor máximo indicado pela norma (7.5 cm).

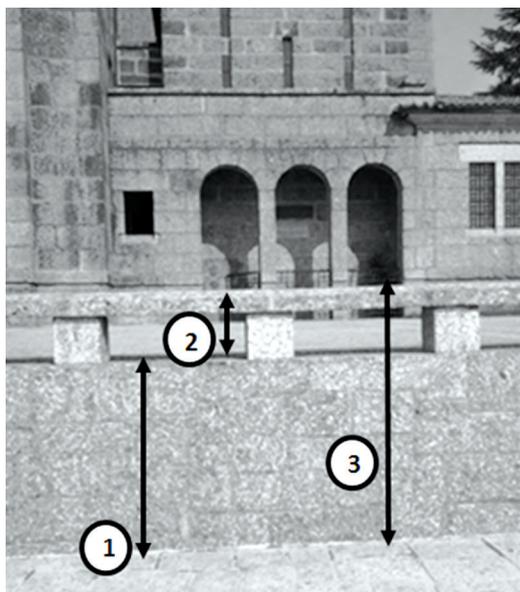
Figura 13 – Protecções existentes na parte de trás do Santuário

Na parte traseira do Santuário, existe um miradouro composto por dois níveis, accedendo-se de um para o outro através de escadas. Na Figura 13, assinala-se como 1 a altura do desnível existente entre os dois níveis do miradouro, como 2 a altura da protecção existente no nível superior e como 3 a altura corresponde a uma queda de um nível para o outro.

A altura do espaço em vazio da guarda superior é de 29cm, permitindo a passagem por entre a guarda, sendo a altura entre os dois desníveis de 118.5cm (distância assinalada

como 1). A altura desde o chão até ao cimo da guarda (distância assinalada como 2) é de 41.5 cm, valor muito distante da distância mínima admissível pela norma portuguesa NP 4491:2009, que é de 1.10m. A altura da queda que o turista sofreria, caso a protecção não sirva de aviso é de 1.6m (distância assinalada como 3).

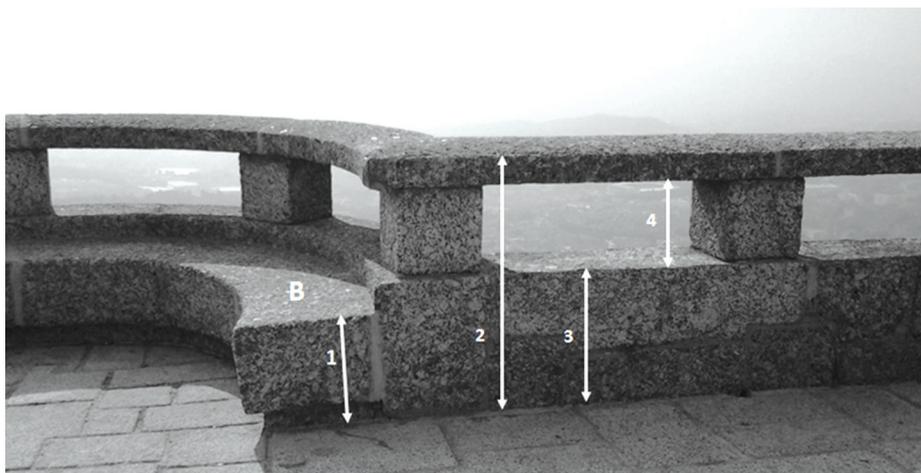
Figura 14 – Protecções existentes no Miradouro do Santuário

O patamar inferior do miradouro é composto por uma zona onde os turistas podem sentar-se e apreciar a paisagem (Figura 14, assinalado como B). Contudo, a distância do solo até ao local onde os turistas poderão sentar-se (distância assinalada com o número 1 na Figura 14) é de 38.2cm, podendo servir de apoio para a escalada da protecção. As distâncias assinaladas na Figura 14 com os números 2 e 3 são, respectivamente, de 90cm e 48.5cm. A altura desta guarda (assinalada como 2 na Figura 14) é, de todas as distâncias de guardas medidas até esta altura do percurso, a que mais se aproxima do valor de 1.10m indicado pela norma, não atingindo contudo o valor considerado de segurança. O espaço livre existente na protecção (distância assinalada pelo número 4 na Figura 14) é de 30.8cm, que, em conjugação com o valor da distância assinalada como 3, permite a passagem de uma criança.

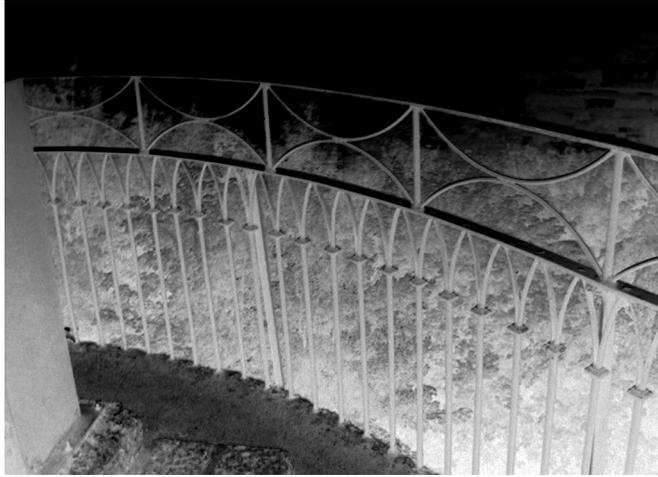
Figura 15 - Guarda de protecção da Capela de São Cristóvão

Seguindo o percurso, chega-se ao “Ponto 6. Capela de São Cristóvão”, onde as guardas de protecção são constituídas por barras verticais de metal com a altura de 107.5cm (Figura 15), sendo o valor muito próximo dos 110cm previstos pela norma NP 4491:2009, existindo ainda dois portões que permitem impedir o acesso ao miradouro (Figura 16).

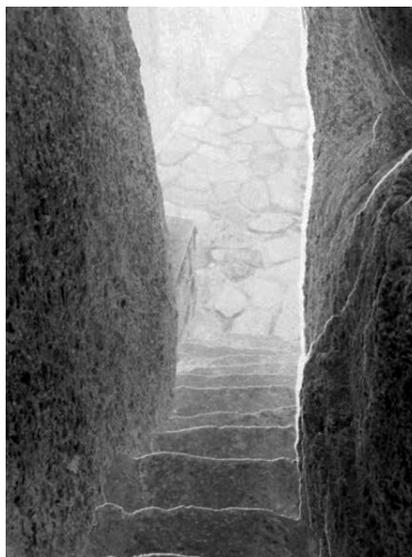
Figura 17 - Escadas de acesso à Gruta da Senhora do Carmo

Continuando o percurso PR3, chega-se finalmente ao “Ponto 7. Gruta de Nossa Senhora do Carmo”, cujo único perigo a mencionar é o das escadas de acesso à Gruta, que são muito irregulares, íngremes e estreitas, como se pode verificar pela Figura 17 e pela Figura 18 (o sapato visível, atravessado no degrau, é do tamanho 37).

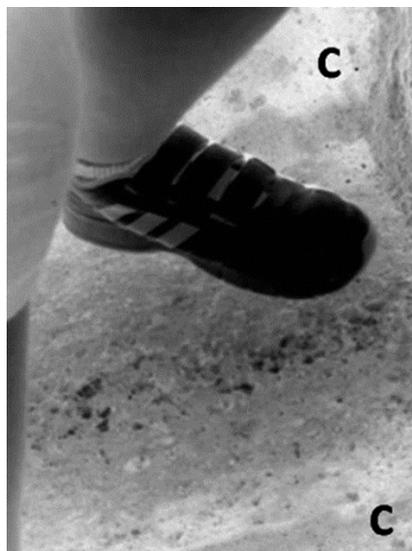
Figura 18 – Dimensão dos degraus

Na Figura 18, as zonas marcadas com a letra C são zonas em que as pedras estão revestidas por vegetação que resulta de as escadas se encontrarem num sítio húmido e com pouca luz. As escadas são, portanto, muito escorregadias, aumentando o perigo de queda.

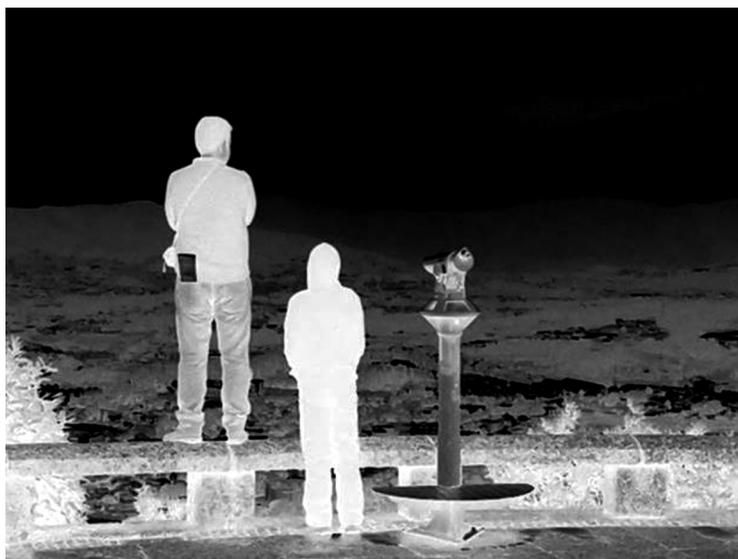
Figura 19 - Turista em cima de guarda de protecção

Durante o trabalho de campo, no Miradouro do Santuário da Penha (Ponto 5 do PR3) verificou-se uma situação de risco quando um turista subiu para uma das guardas (Figura 19).

A altura da guarda de protecção onde se encontra o turista em pé é de 41cm (medida referida com o número 1 na Tabela 1), sendo por isso fácil a adultos e crianças a sua subida. Após a subida à guarda, caso surja algum desequilíbrio, não existe nada em que o

indivíduo se possa apoiar; por outro lado, a superfície onde o turista está em pé é de pedra e não é plana, mas sim ligeiramente curva, aumentando o risco de queda. Nesta situação, o facto de existir uma guarda de protecção não só não foi o suficiente para alertar o turista para a ameaça que constitui o local, como se tornou um atractivo para subir e ver melhor a paisagem. A presença desta guarda representou, assim, um elemento de risco acrescido, uma ameaça à integridade física do turista. Eis uma situação em que a existência por si só do elemento de protecção não funciona como elemento de alerta e se tivesse os 110cm aconselhados pela NP 4491:2009, dimensões aconselhadas a guardas de protecção, poderia funcionar como elemento protector.

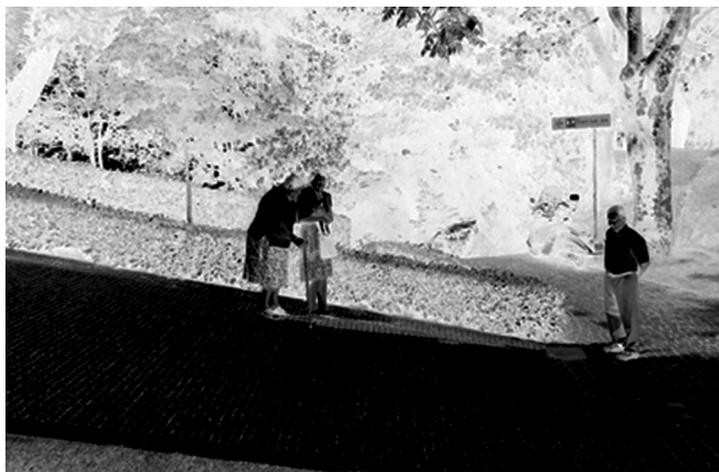
Figura 20 - Rampa do lado direito do Santuário

Os acessos à zona do Santuário são feitos por escadas ou por uma das duas rampas existentes nos lados do Santuário. Na Figura 20 observa-se uma senhora idosa, com dificuldades de locomoção, a quem é impossível a utilização das escadas, pois apenas conseguia arrastar os pés.

Determinou-se a inclinação da rampa do lado direito do Santuário de Nossa Senhora do Carmo, para acesso ao miradouro, que é de 24%, sendo a altura a vencer de 2.9m e a projecção horizontal de 12.1m. De acordo com a “Secção 2.5 – Rampas” do Decreto-Lei n.º 163/2006 (Ministério do Trabalho e da Solidariedade Social, 2006), não existe nenhuma situação prevista em que a rampa ultrapasse os 12% de inclinação e nessa situação o valor do desnível a vencer não poderia ser superior a 0.1m nem a projecção horizontal superior a 0.83m.

Estas rampas, pela sua dimensão, deveriam estar equipadas com corrimãos, uma vez que as rampas na via pública, para além de deverem cumprir o disposto na já referida secção 2.5 do Decreto-Lei n.º 163/2006 (Ministério do Trabalho e da Solidariedade Social, 2006), devem, sempre que vencerem desníveis superiores a 0.4m, “ter corrimãos de ambos os lados ou um duplo corrimão central, se a largura da rampa for superior a 3 m; ou 2) ter corrimãos de ambos os lados e um duplo corrimão central, se a largura da rampa for superior a 6 m”.

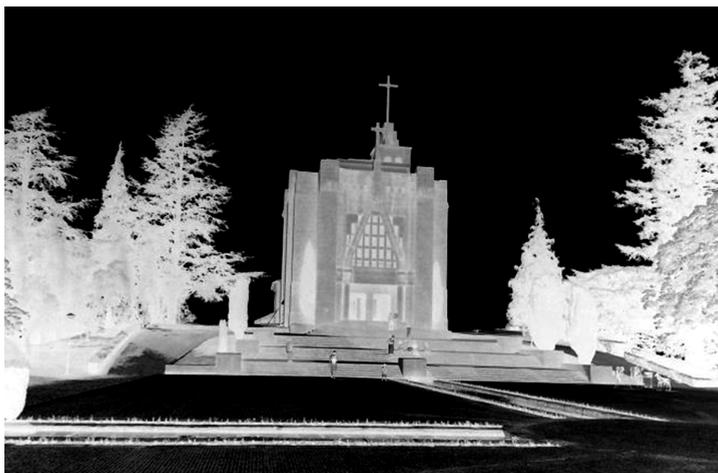
Figura 21 - Santuário da Penha

Na realidade, quando olhamos da parte de baixo, estando de frente para o Santuário, (Figura 21) não parece que as rampas tenham uma inclinação tão grande como a que na realidade têm. A sensação de segurança transmitida pelas rampas de acesso ao “Ponto 5. Santuário da Penha” resulta, por um lado, das suas extensões (a rampa do lado direito mede cerca de 12.5m e a rampa do lado esquerdo cerca de 11.3m) e, por outro, do seu excelente enquadramento na paisagem circundante, com o mesmo declive e preenchida com vegetação de grande porte, que diminui, visualmente, a escala da altura a vencer.
