As pinturas do tecto em caixotões do coro-alto da antiga igreja de S. Salvador de Ramalde: investigar para intervir

Rita Rodrigues | José Ferrão Afonso

A nave da Igreja Paroquial de S. Salvador de Ramalde é revestida por um tecto de quarenta e cinco pinturas em caixotões que representam um ciclo historiado, executado por uma companhia artística.

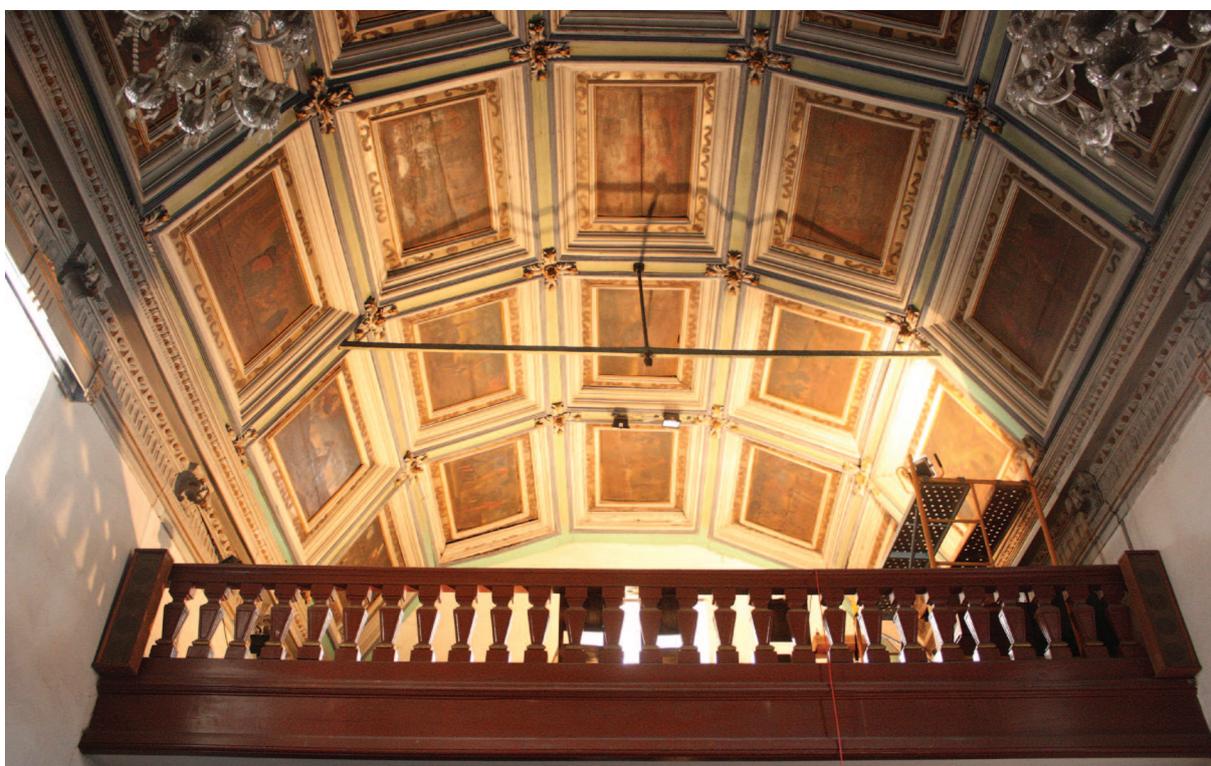
Fig. 1 – Fotografia das dez pinturas da zona do coro-alto que foram alvo da intervenção de conservação e restauro.

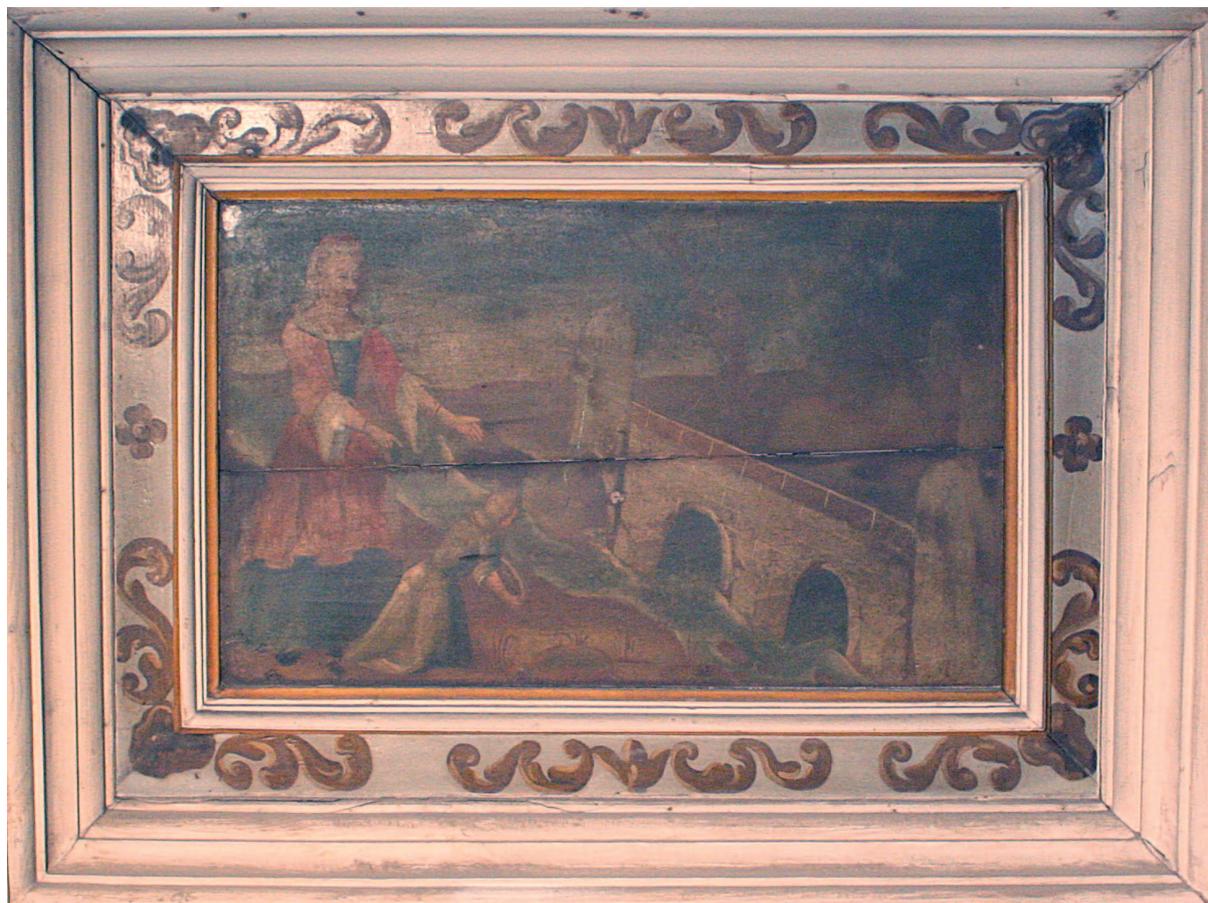
Fig. 6 – Fotografia de uma pintura a luz visível. Note-se que a pintura é constituída por duas tábuas.

Tecnicamente, as pinturas são compostas por duas tábuas de madeira com cerca de dois centímetros de espessura, com medidas de largura variáveis, unidas entre si, pelo sistema macho-fêmea. (Fig.6) Cada pintura mede cerca de 130x83cm (alt. x larg.). No reverso, resultantes de uma intervenção posterior, foram colocados várias caudas de andorinha. Estes, reforços estruturais, de 14x5cm, foram feitos, em madeira, para travar a abertura das juntas das tábuas.
